РЕКОНСТРУКЦИЯДАН КИЙИНКИ ТАТААЛ УЧАСТКАДАГЫ ОШ-ИСФАНА УНАА ЖОЛДОРУНУН БУЗУЛУШУН АНАЛИЗДӨӨ ЖАНА АЛАРДЫ БОЛТУРБОО ИШ ЧАРАЛАРЫ

REPAIR OF COMPLEX-OSH HIGHWAYS VIOLATIONS AT POLLING ANALYSIS AND PREVENTION MEASURES

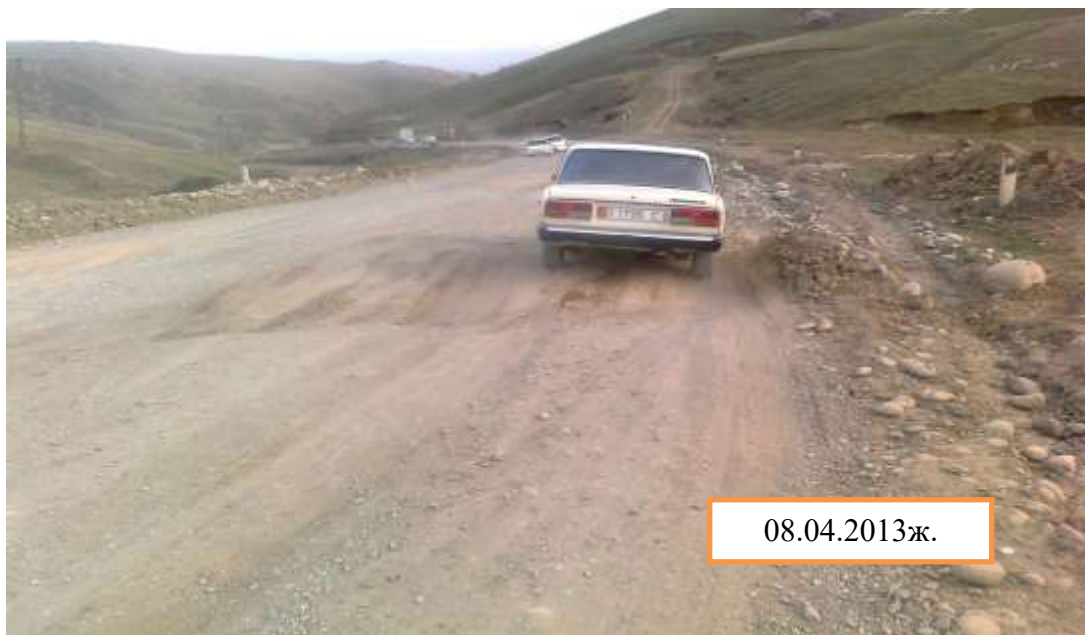
1-сүрөт. Ош-Исфана жолунун 23-чакырымында жолдун бузулушу.

1-сүрөттө көрсөтүлгөндөй жантаюунун сүрүлүүсү талаптагыдай жер кыртышынын тыгыздалбагандыгына келип чыгууда жана ошондой эле курамындагы топурактын нымдуулукта өзүнүн физикалык касиеттерин өзгөртүп жаткандыктан жана жер тоңгон мезгилдеги деформацияланышы таасир берүүдө. Жаңы салынып бүтүп жаткан Ош- Баткен-Исфана автоунаа жолу жарактан чыгышы мүмкүн. Түндүк-түштүктү бириктирип турган

Ош-Исфана унаа жолунун 23-чакырымдагы көчкү жүргөн атайын натуралдык изилдөөнүн жыйынтыгынын негизинде жер кыртышынын сүрүлүүсүнүн белгилерин көрдүк. Мында Ош-Исфана унаа жолунун бузулушу ошол чакырымда жолдун туурасын 1,5 эсеге чоңойткондуктан жана тоо боорунан жолду кеңейткендиктен жантаюудагы топурак жеткиликтүү тыгыздалбагандыктан пайда болушуна дуушар болгон. Аны тастыкташ үчүн биз төмөнкүлөргө токтолдук.

- Эрте жазда тоң кетээри менен жолдун бийик жантаюулары отуруп кетпеши үчүн күндүн жылыган мезгилинде оор жүк ташуучу машиналарына чектөө киргизүү.
- Кар эриген мезгилде атайын суу качыруучу арыктарын тазалоо жана жантаюунун негизине кирүүсүн болтурбоо.
- Жолду кеңейтүү топуракты сүрүү менен же төгүү менен мүмкүн эместиги далилденди.
- Жантаюунун сөзсүз жер кыртышынын тыгыздыгын талаптагыдай көрсөткүчкө жеткизүү.

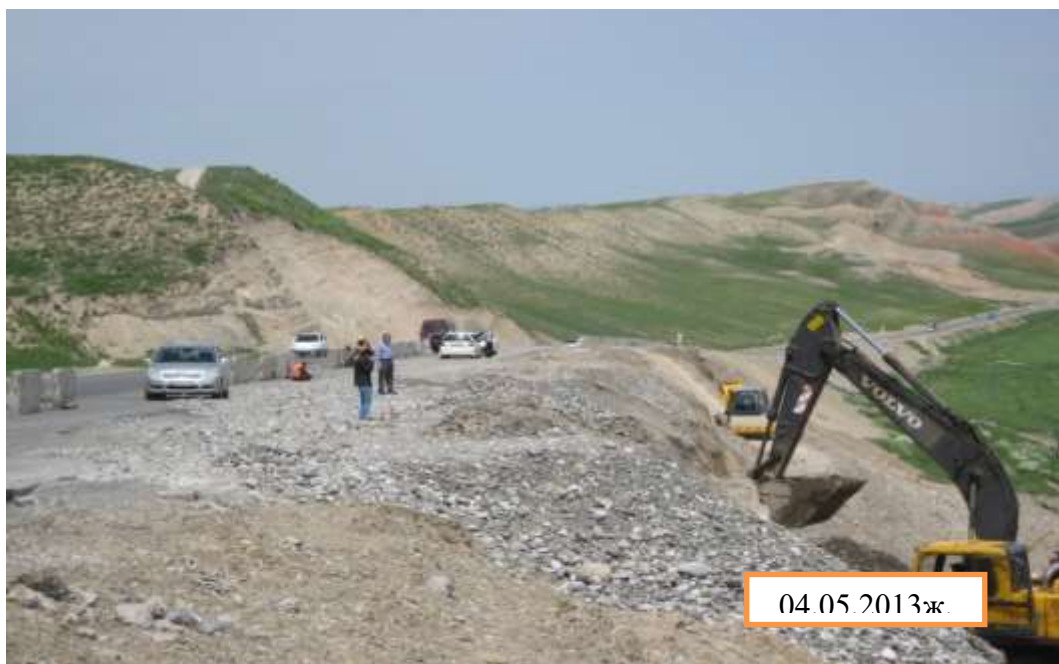
2-сүрөт. Ош-Исфана жолунун 23- чакырымынын калыбына келтирүү иштеринин жүрүшү көрсөтүлгөн.

Мындай ажыратуу долборлоодо жана калыбына келтирүү иштеринде пайдалуу. Цилиндирлик тегиздик боюнча жердин отурушунун деңгээли көчкүнүн алдыңкы жагы менен бир абалда болушу тең салмактуу абалга келгендигин жана айландыруу моментинин басаңдашы бул көчкүнүнүн токтошун тастыктайт. Жол курулуш ишканасынын кетирген кемчиликтерин оңдоо максатында жантаюунун ылдый жагынан шагыл таштан турган негизден жетишерлик тыгыздоо менен ишке ашырылып кайрадан жол кыймылы калыбына келтирилди.

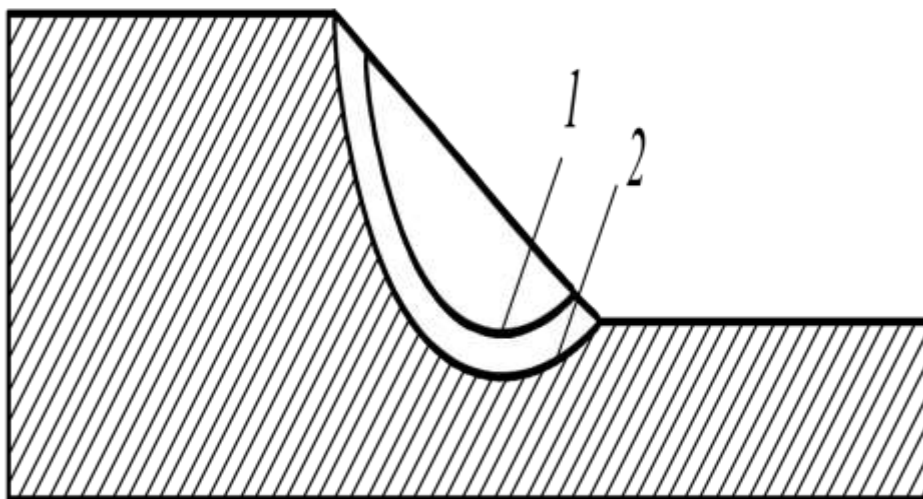
3-сүрөт. Бир тектүү жер кыртышынан турган жантаюудагы көчкү

1-Көчкү толук жантаюу боюнча;

3- Таюу тегиздигинин жантаюунун алдынан кесип өтөт;

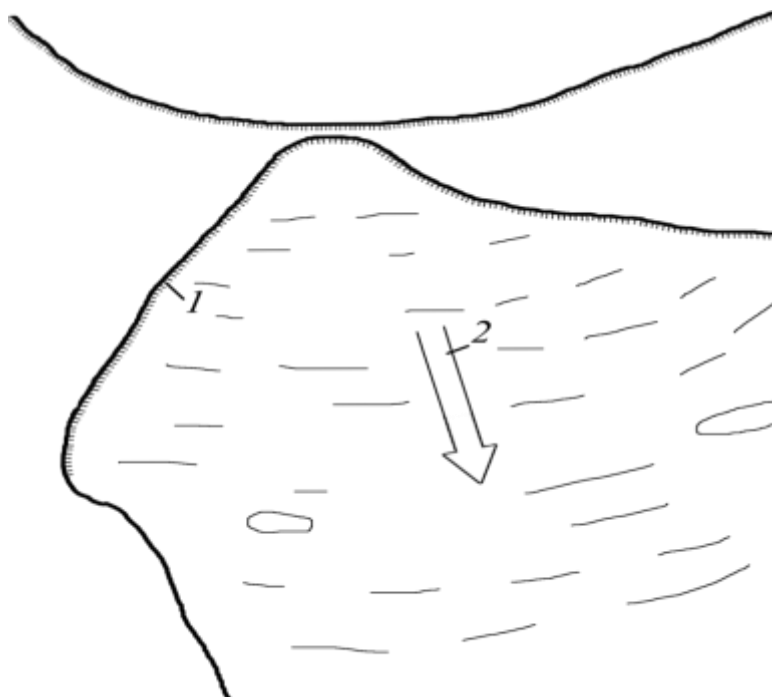
4-сүрөт. Жердин жаракасы кыртыштын тереңдик боюнча сүрүлүүсүн көрсөтүүдө.
1-негизги көчкүнүн тепкичи;2-көчкүнүн багыты.

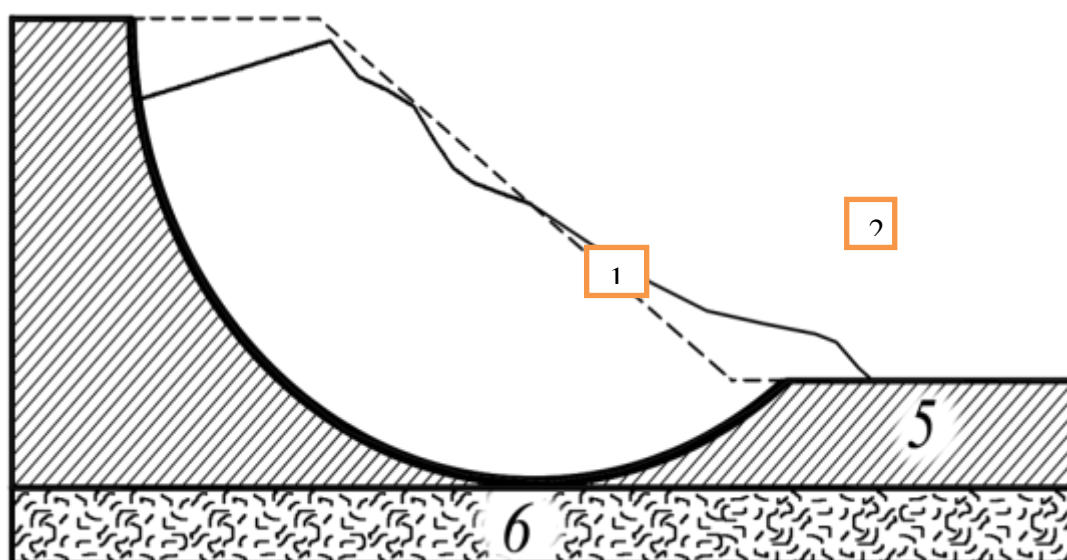
5-сүрөт.Туруксуз жер кыртышынын жантаюудагы бузулушу

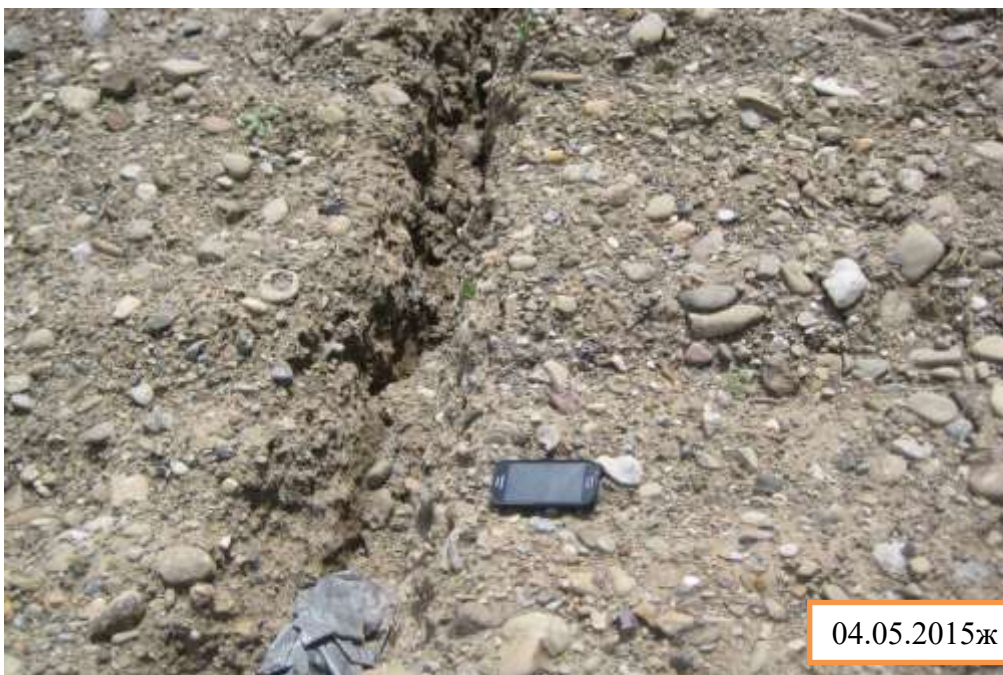
6-сүрөт. Жер көчкүнүн тепкичи же жаракасы көрсөтүлгөн.
