**МОНИТОРИНГ ДОРОЖНОЙ И ПРИДОРОЖНОЙ ИНФРАСТРУКТУРЫ  
УЧАСТКА КОРИДОРА ОШ-ИРКЕШТАМ ДЛИННЮЮ В 174 КМ  
(ОТ Г.ОШ ДО ВЕРШИНЫ ПЕРЕВАЛА «ТАЛДЫК»)**

Atamkulov Ulan Toktogazievich – Ph.D., associate professor,  
Osh technological university

**MONITORING OF ROAD AND ROADSIDE INFRASTRUCTURE CORRIDOR  
SECTION OF THE OSH-IRKESHTAM LONG 174 KM (FROM OSH TO THE TOP  
OF THE PASS "TALDYK")**

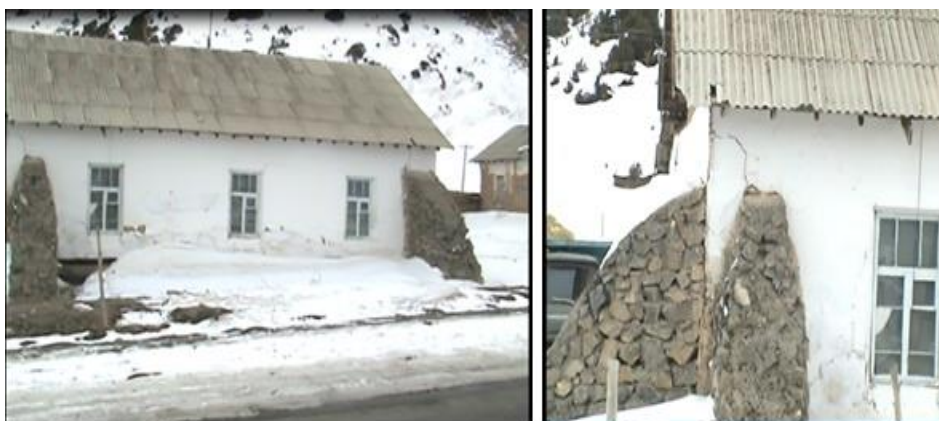
На сегодняшний день остро стоит вопрос весогабаритного контроля, поскольку перегруженный или неправильно загруженный транспорт наносит серьезный ущерб дорожному покрытию и близлежащим к дороге домам, где образовались трещины (рис.2). Реабилитация автодорог обходится в миллионы долларов, а бюджет, выделяемый на ремонт дорог, чаще всего ограничен. По данным министерства транспорта и дорог КР одиночная ось, которая несет нагрузку даже на 25% больше установленного предела, наносит непоправимый ущерб покрытию, поэтому срок эксплуатации дороги существенно сокращается. Последствия от перегрузки приносят небольшую выгоду отдельным перевозчикам, однако приводят к совокупным значительным потерям для общества. [2].

Рис.2. Отрицательное влияние (трещины в домах) большегрузных АТС превышающих допустимые нормы.

5. В селе Ак-Босого на некоторых участках дороги и домах образовались трещины из-за усадки дорожного покрытия и из-за проезда большегрузных (свыше 40 тонн) АТС, что влияет не только на безопасность движения, но и на безопасность проживания жителей в этих домах.
