ОЦЕНКА УСТОЙЧИВОСТИ СКЛОНОВ НАГОРИЙ

В этой статье рассмотрено появления локальных деформаций склонов нагорий автомобильной дороги Ош-Исфана. Проведены геодезические изыскания по наблюдению деформаций насыпей. Определено замедление осадка насыпей со временем. Результаты проведенных изыскательских и исследовательских работ будут учтены при проектировании, строительства и эксплуатации автомобильных дорог в горной местности.

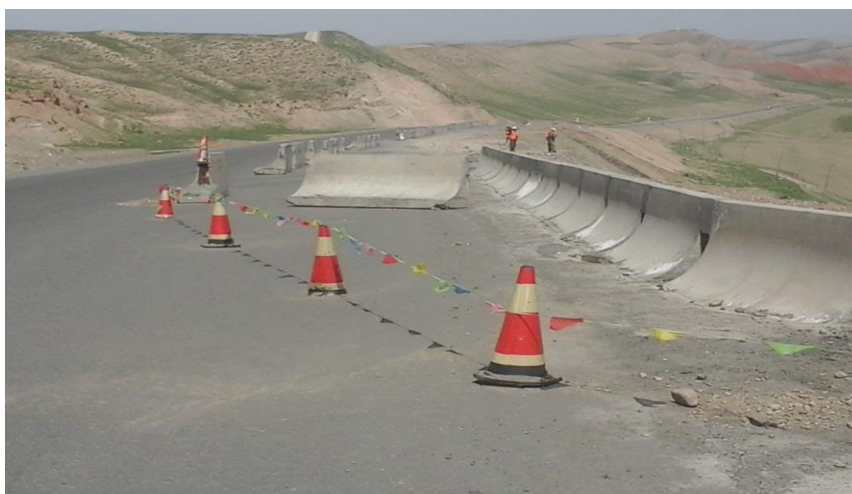
Рис.1. Поврежденный участок откосов автомобильных дорог Ош-Исфана.

От переувлажнения грунтов на откосах насыпей и выемок АД появляются местные деформации в виде оседания дорожного полотна и оплывания приповерхностного выветрелого слоя грунта. Деформации такого типа проявляются на участках высоких насыпей, построенных из слабых грунтов.

В качестве примера можно привести деформации откосов на недавно реконструированной дороге (рис.1).
